# **Diagnostic du réseau d'assainissement CCBVIR Réseau d'eaux usées**

**RV N°  
 00220  
 Séparatif  
 eaux  
 usées  
 (HY13 B0001)**

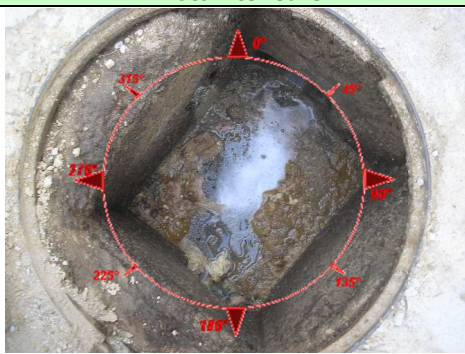
| Photo intérieure | caractéristiques des canalisations | | | | | |

| Observations sur les collecteurs | |
|---|---|
| 2 | Arrivée en chute |
| Obstacle dépôts | Abrasion/corrosion |
| Absence de cunette | |
