<b>Désignation</b>	Ouvrage visité	<b>Type d'ouvrage</b>	Regard de visite simple
--------------------	----------------	-----------------------	-------------------------

<b>Altimétrie</b>	Cote tampon NGF : NR m	Profondeur : 0,770 m	Cote radier NGF : NR m
-------------------	------------------------	----------------------	------------------------

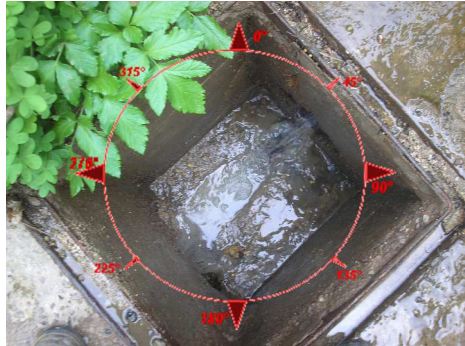
Photo intérieure	caractéristiques des canalisations					
	Collecteur	Angle	Géométrie	Nature	FE/TN	FE/NGF

1:Arrivée I	40 °	Ø250	Fibro ciment	0,770 m	NR m
	8:Exutoire I	222 °	Ø250	Fibro ciment	0,770 m	NR m

Observations sur la cunette	
Présence de racines	Obstacle dépôts
Absence de cunette

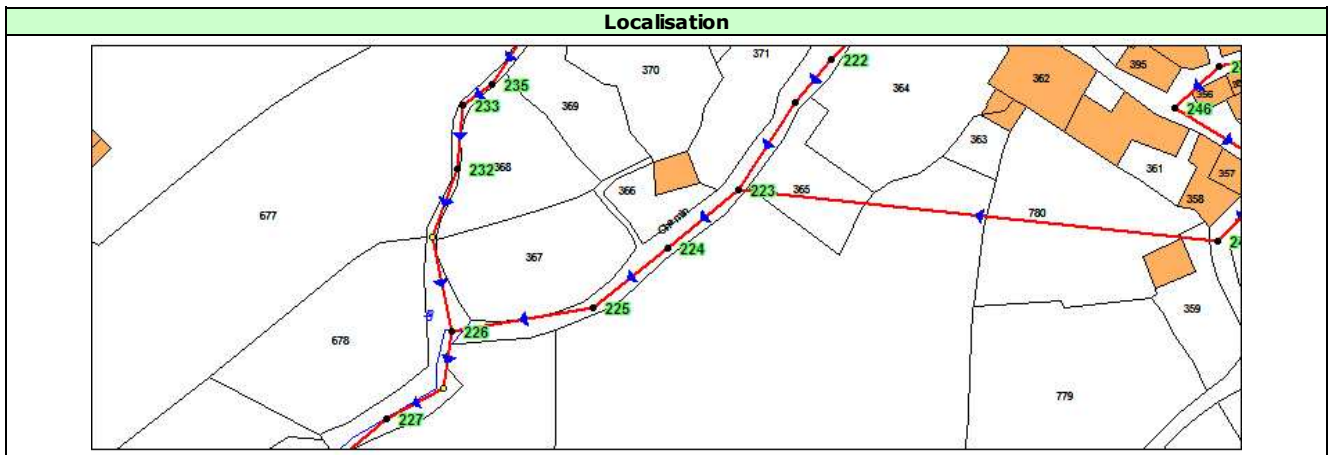
Observations sur les collecteurs	
1	
8
