Diagnostic du réseau d'assainissement CCBVIR Réseau d'eaux usées

**RV N°
00227
Séparatif
eaux
usées
(HY13 B0001)**

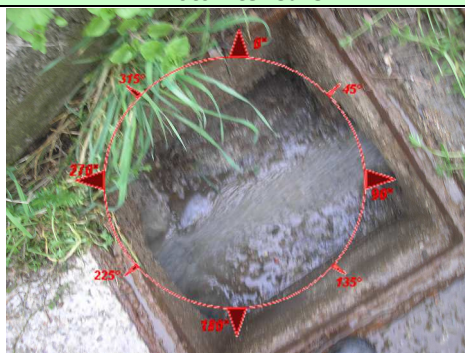
Photo intérieure	caractéristiques des canalisations					
	Collecteur	Angle	Géométrie	Nature	FE/TN	FE/NGF

Désignation	Ouvrage visité	Type d'ouvrage	Regard de visite simple
Altimétrie	Cote tampon NGF : NR m	Profondeur : 0,500 m	Cote radier NGF : NR m
Debit eau claire parasite (QECP)	NR l/s

1:Arrivée I	53 °	Ø300	Fibro ciment	0,500 m	NR m
	8:Exutoire I	239 °	Ø300	Fibro ciment	0,500 m	NR m

Observations sur la cunette	
Absence de cunette
