Diagnostic du réseau d'assainissement CCBVIR Réseau d'eaux usées

**RV N°
00228
Séparatif
eaux
usées
(HY13 B0001)**

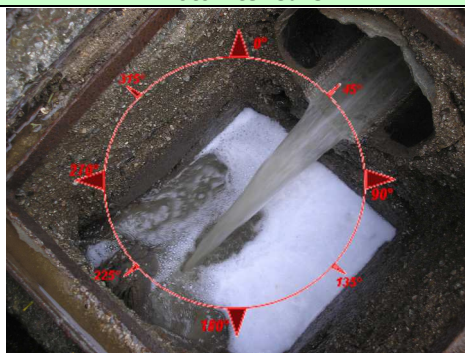
Photo intérieure	caractéristiques des canalisations

Collecteur	Angle	Géométrie	Nature	FE/TN	FE/NGF
	1:Arrivée I	44 °	Ø300	Fibro ciment	0,420 m	NR m
	8:Exutoire I	243 °	Ø300	Fibro ciment	0,680 m	NR m

Observations sur les collecteurs	
1	Arrivée en chute
8

Observations sur la cunette	
Obstacle dépôts	Absence de cunette
Infiltration
