Diagnostic du réseau d'assainissement CCBVIR Réseau d'eaux usées

**RV N°
 00231
 Séparatif
 eaux
 usées
 (HY13 B0001)**

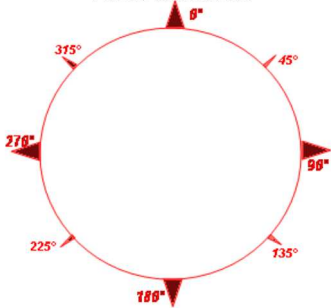
Photo intérieure	caractéristiques des canalisations					
Photo intérieure

Collecteur	Angle	Géométrie	Nature	FE/TN	FE/NGF
	1:Arrivée I	29 °	Ø200	PVC	0,730 m	NR m
	8:Exutoire I	256 °	Ø200	PVC	0,730 m	NR m
