Diagnostic du réseau d'assainissement CCBVIR Réseau d'eaux usées

**RV N°
00233
Séparatif
eaux
usées
(HY13 B0001)**

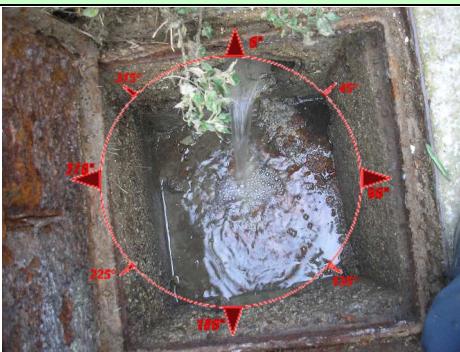
Photo intérieure	caractéristiques des canalisations					
	Collecteur	Angle	Géométrie	Nature	FE/TN	FE/NGF

Désignation	Ouvrage visité	Type d'ouvrage	Regard de visite simple
Altimétrie	Cote tampon NGF : NR m	Profondeur : 0,580 m	Cote radier NGF : NR m
Debit eau claire parasite (QECP)	NR l/s

1:Arrivée I	1 °	Ø250	Fibro ciment	0,480 m	NR m
	8:Exutoire I	187 °	Ø250	Fibro ciment	0,580 m	NR m

Observations sur les collecteurs	
1	Arrivée en chute
8

Observations sur la cunette	
Présence de racines	Obstacle dépôts
Abrasion/corrosion	Absence de cunette
