# Diagnostic du réseau d'assainissement CCBVIR Réseau d'eaux usées

**RV N°  
00238  
Séparatif  
eaux  
usées  
(HY13 B0001)**

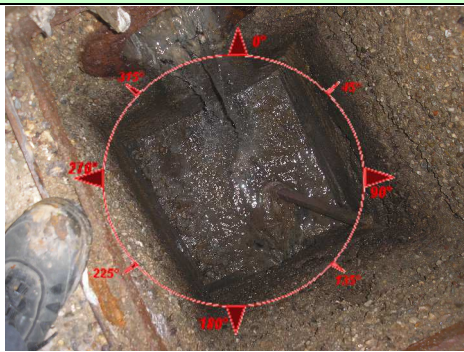
| Photo intérieure | caractéristiques des canalisations | | | | | |

| Observations sur les collecteurs | |
|---|---|
| 1 | Arrivée en chute |

| Observations sur la cunette | |
|---|---|
| Obstacle dépôts | Abrasion/corrosion |
| Absence de cunette | |
