**Diagnostic du réseau
d'assainissement
CCBVIR
Réseau d'eaux usées**

**RV N°
00241
Séparatif
eaux
usées
(HY13 B0001)**

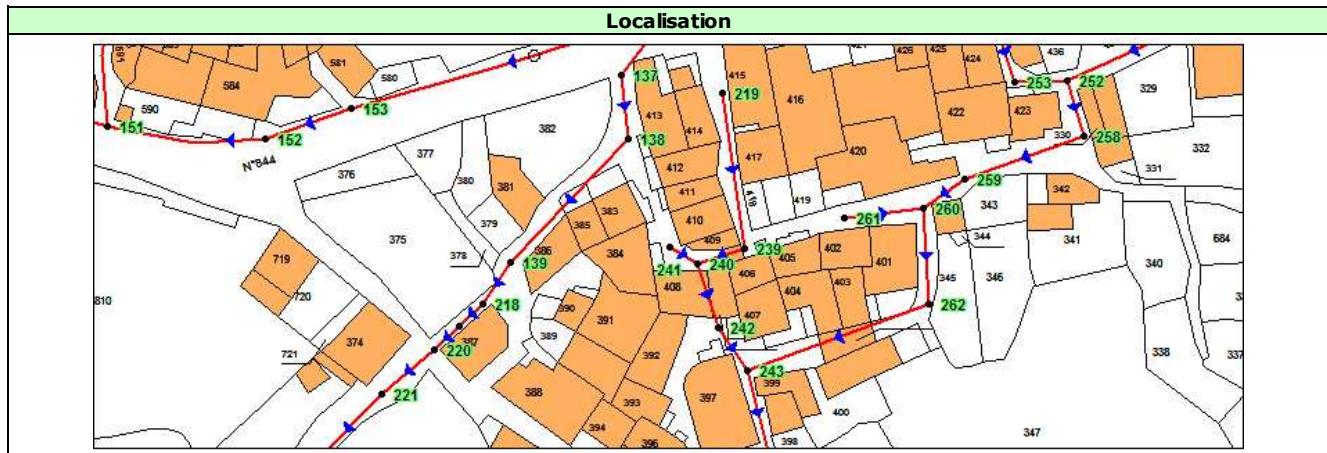
Désignation	Ouvrage visité	Type d'ouvrage	Regard de visite simple
Altimétrie	Cote tampon NGF : NR m	Profondeur : 0,260 m	Cote radier NGF : NR m
Debit eau claire parasite (QECP)	NR l/s

Photo intérieure	caractéristiques des canalisations					
	Collecteur	Angle	Géométrie	Nature	FE/TN	FE/NGF
1:Arrivée I	359 °	Ø100	PVC	0,260 m	NR m	
2:Arrivée II.1	335 °	Ø40	PVC	0,260 m	NR m	
3:Arrivée II.2	82 °	Ø100	PVC	0,260 m	NR m	
4:Arrivée II.3	182 °	Ø40	PVC	0,260 m	NR m	
8:Exutoire I	104 °	Ø120	Fibro ciment	0,260 m	NR m
