| <b>Désignation</b> | Ouvrage visité | <b>Type d'ouvrage</b> | Regard de visite simple |

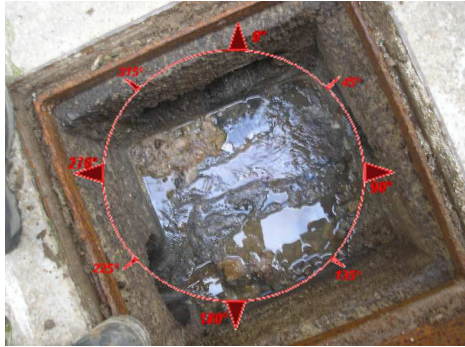
| Photo intérieure | caractéristiques des canalisations | | | | | |

| Photo intérieure | caractéristiques des canalisations | | | | | |
|---|---|---|---|---|---|---|
| | 1:Arrivée I | 66 ° | Ø200 | Fibro ciment | 0,400 m | NR m |
| | 2:Arrivée II.1 | 337 ° | Ø150 | Fibro ciment | 0,360 m | NR m |
| | 3:Arrivée II.2 | 322 ° | Ø100 | Fibro ciment | 0,300 m | NR m |
| | 8:Exutoire I | 241 ° | Ø200 | Fibro ciment | 0,420 m | NR m |

| Observations sur les collecteurs | |
|---|---|
| 3 | Arrivée en chute |

| Observations sur la cunette | |
|---|---|
| Obstacle dépôts | Abrasion/corrosion |
| Absence de cunette | |
