## Diagnostic du réseau d'assainissement CCBVIR Réseau d'eaux usées

**RV N°  
00250  
Séparatif  
eaux  
usées  
(HY13 B0001)**

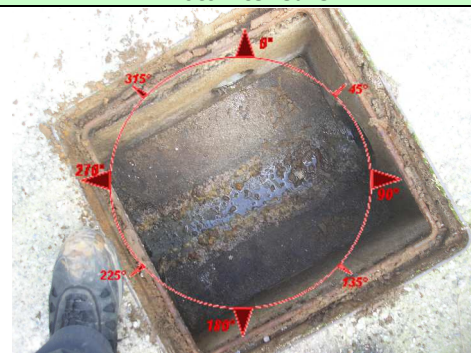
| Photo intérieure | caractéristiques des canalisations | | | | | |

| Observations sur les collecteurs | |
|---|---|
| 3 | Arrivée en chute |
| Obstacle dépôts | Abrasion/corrosion |
| Absence de cunette | |
