Diagnostic du réseau d'assainissement CCBVIR Réseau d'eaux usées

RV N°
00257
Séparatif
eaux
usées
(HY13 B0001)

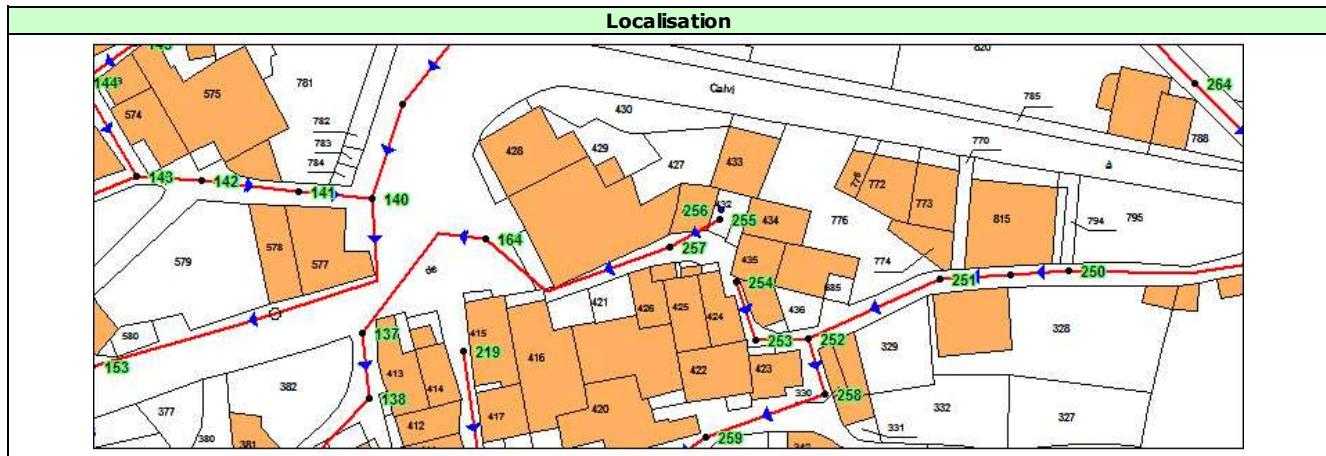
Photo intérieure	caractéristiques des canalisations					
	Collecteur	Angle	Géométrie	Nature	FE/TN	FE/NGF
	1:Arrivée I	55 °	Ø120	Fibro ciment	0,500 m	NR m
	2:Arrivée II.1	336 °	Ø200	PVC	0,500 m	NR m
	3:Arrivée II.2	360 °	Ø120	PVC	0,380 m	NR m
	8:Exutoire I	243 °	Ø120	Fibro ciment	0,500 m	NR m

Observations sur les collecteurs	
1	
2	
3	Arrivée en chute
8

Observations sur la cunette	
Obstacle dépôts	Absence de cunette
