Diagnostic du réseau d'assainissement CCBVIR Réseau d'eaux usées

**RV N°
00259
Séparatif
eaux
usées
(HY13 B0001)**

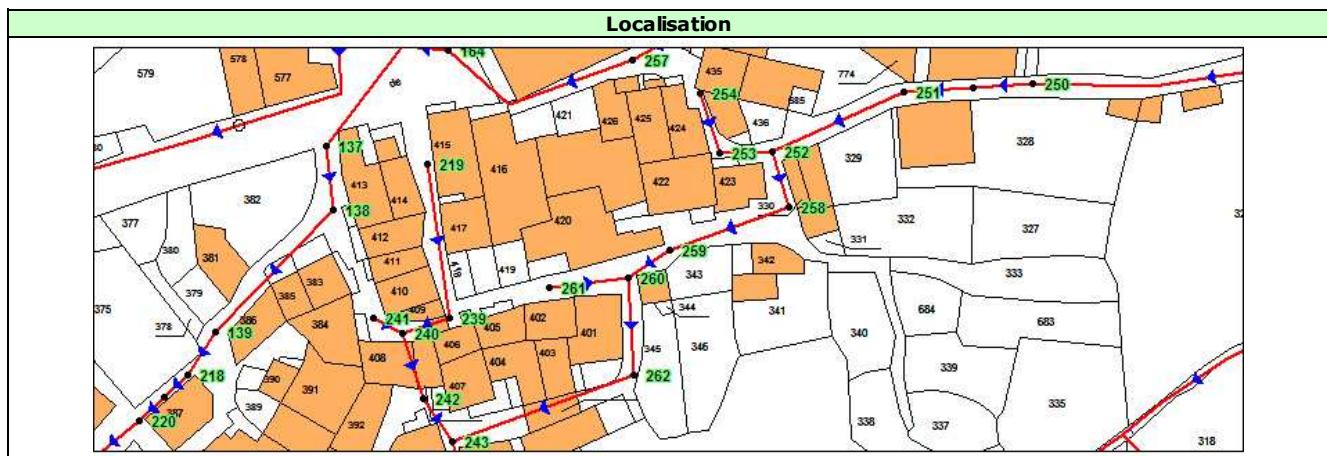
Photo intérieure	caractéristiques des canalisations					
	Collecteur	Angle	Géométrie	Nature	FE/TN	FE/NGF
1:Arrivée I	64 °	Ø200	Fibro ciment	0,700 m	NR m	NR m
2:Arrivée II.1	334 °	Ø120	Fibro ciment	0,380 m	NR m	NR m
3:Arrivée II.2	360 °	Ø150	Fibro ciment	0,500 m	NR m	NR m
8:Exutoire I	254 °	Ø200	Fibro ciment	0,750 m	NR m	NR m

Observations sur les collecteurs	
1	
2	Arrivée en chute
3	Arrivée en chute
8

Observations sur la cunette	
Obstacle dépôts	Absence de cunette
