## Diagnostic du réseau d'assainissement CCBVIR Réseau d'eaux usées

**RV N°  
 00268  
 Séparatif  
 eaux  
 usées  
 (HY13 B0001)**

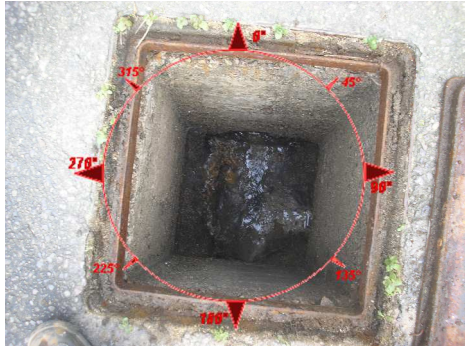
| Photo intérieure | caractéristiques des canalisations | | | | | |

| Observations sur les collecteurs | |
|---|---|
| 1 | Arrivée en chute |
| 2 | Arrivée en chute |

| Observations sur la cunette | |
|---|---|
| Obstacle dépôts | Absence de cunette |
