# Diagnostic du réseau d'assainissement CCBVIR Réseau d'eaux usées

**RV N°  
00269  
Séparatif  
eaux  
usées  
(HY13 B0001)**

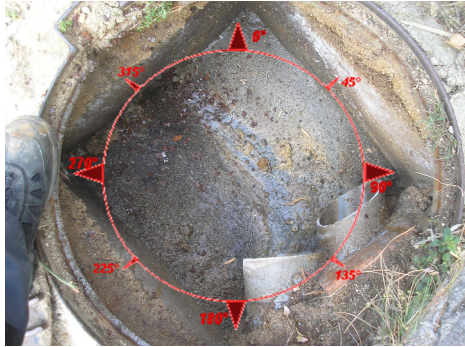
| Photo intérieure | caractéristiques des canalisations | | | | | |

| Observations sur les collecteurs | |
|---|---|
| 1 | Arrivée en chute |
| 2 | Arrivée en chute |
| Obstacle dépôts | Absence de cunette |
