# **Diagnostic du réseau d'assainissement CCBVIR Réseau d'eaux usées**

**RV N°  
 00270  
 Séparatif  
 eaux  
 usées  
 (HY13 B0001)**

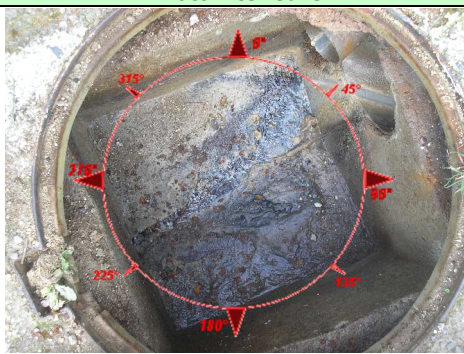
| Photo intérieure | caractéristiques des canalisations | | | | | |

| Observations sur les collecteurs | |
|---|---|
| 1 | Arrivée en chute |
| 2 | Arrivée en chute |
| Présence de racines | Obstacle dépôts |
| Absence de cunette | |
