# Diagnostic du réseau d'assainissement CCBVIR Réseau d'eaux usées

**RV N°  
00271  
Séparatif  
eaux  
usées  
(HY13 B0001)**

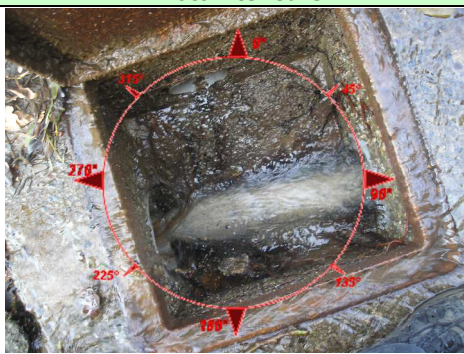
| Photo intérieure | caractéristiques des canalisations | | | | | |

| Observations sur les collecteurs | |
|---|---|
| 2 | Arrivée en chute |
| Présence de racines | Absence de cunette |
| Infiltration | |
