# Diagnostic du réseau d'assainissement CCBVIR Réseau d'eaux usées

**RV N°  
00274  
Séparatif  
eaux  
usées  
(HY13 B0001)**

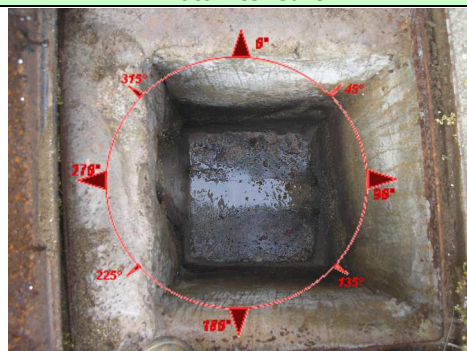
Photo intérieure	caractéristiques des canalisations

Observations sur les collecteurs	
1	Arrivée en chute
8

Observations sur la cunette	
Absence de cunette

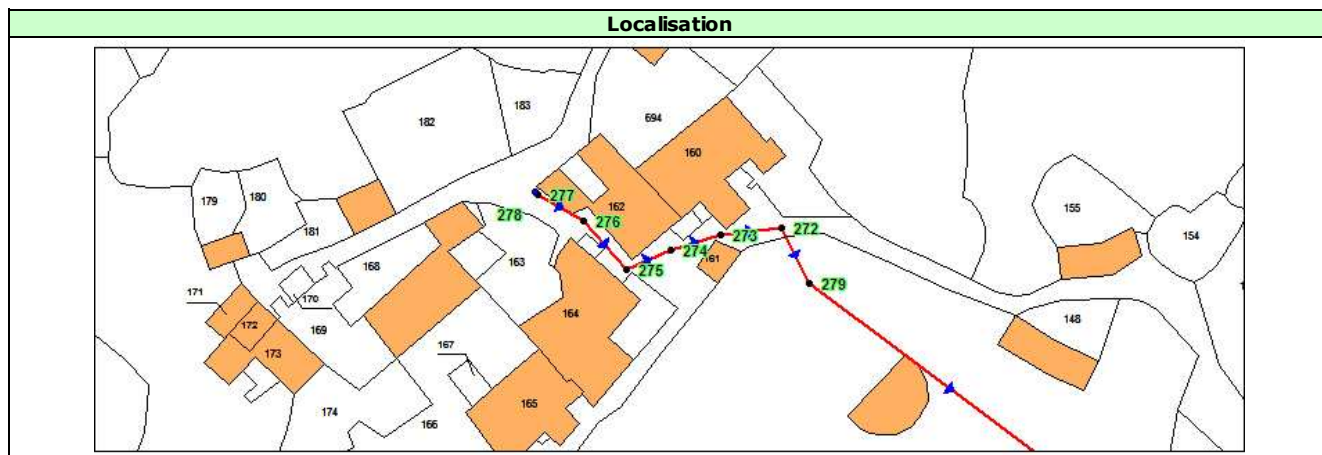
Collecteur	Angle	Géométrie	Nature	FE/TN	FE/NGF
	1:Arrivée I	262 °	Ø150	Fibro ciment	0,350 m	NR m
	8:Exutoire I	70 °	Ø150	Fibro ciment	1,000 m	NR m
