**Diagnostic du réseau
d'assainissement
CCBVIR
Réseau d'eaux usées**

**RV N°
00275
Séparatif
eaux
usées
(HY13 B0001)**

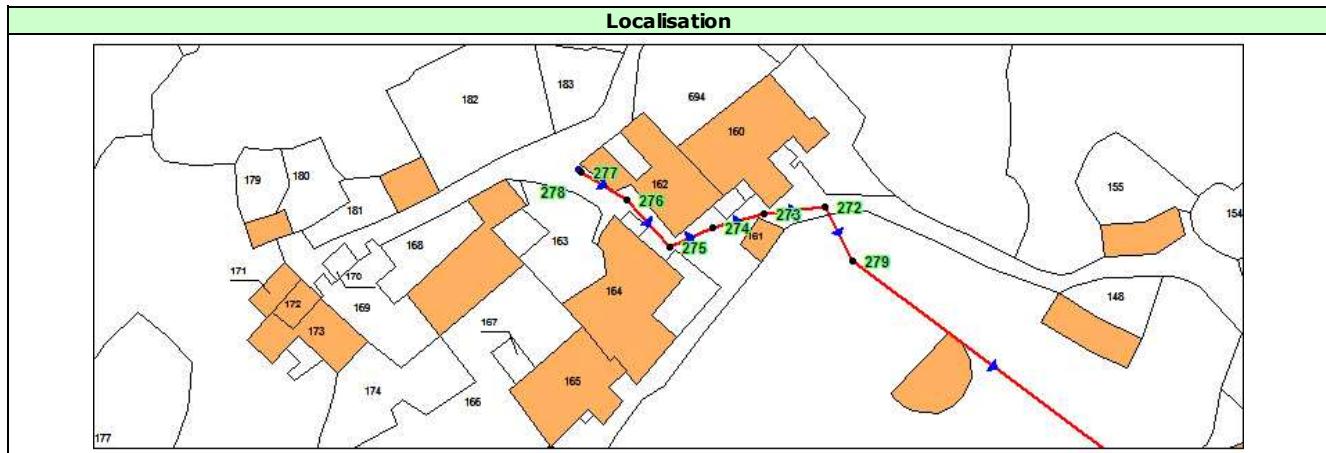
Photo intérieure	caractéristiques des canalisations					
	Collecteur	Angle	Géométrie	Nature	FE/TN	FE/NGF
	1:Arrivée I	323 °	Ø150	Fibro ciment	0,350 m	NR m
	8:Exutoire I	65 °	Ø150	Fibro ciment	0,450 m	NR m

Désignation	Ouvrage visité	Type d'ouvrage	Regard de visite simple
Altimétrie	Cote tampon NGF : NR m	Profondeur : 0,450 m	Cote radier NGF : NR m
Debit eau claire parasite (QECP)	NR l/s

Observations sur les collecteurs	
1	Arrivée en chute
8	
Observations sur la cunette	
Absence de cunette	
Observations sur le regard	
Travaux proposés
