# Diagnostic du réseau d'assainissement CCBVIR Réseau d'eaux usées

**RV N°  
00276  
Séparatif  
eaux  
usées  
(HY13 B0001)**

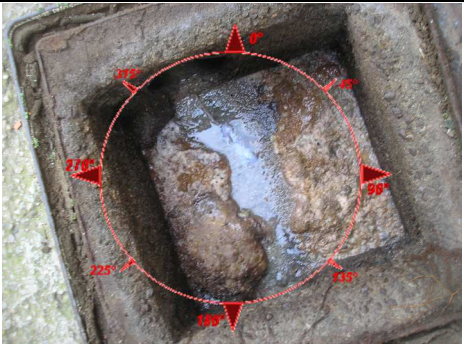
| Photo intérieure | caractéristiques des canalisations | | | | | |

| <b>Désignation</b> | Ouvrage visité | <b>Type d'ouvrage</b> | Regard de visite simple |
| <b>Altimétrie</b> | Cote tampon NGF : NR m | Profondeur : 0,320 m | Cote radier NGF : NR m |

| Photo intérieure | caractéristiques des canalisations | | | | | |
|---|---|---|---|---|---|---|
| | 1:Arrivée I | 310 ° | Ø150 | Fibro ciment | 0,270 m | NR m |
| | 8:Exutoire I | 140 ° | Ø150 | Fibro ciment | 0,320 m | NR m |

| Observations sur la cunette | |
|---|---|
| Présence de racines | Obstacle dépôts |
| Absence de cunette | |
