# Diagnostic du réseau d'assainissement CCBVIR Réseau d'eaux usées

**RV N°  
 00277  
 Séparatif  
 eaux  
 usées  
 (HY13 B0001)**

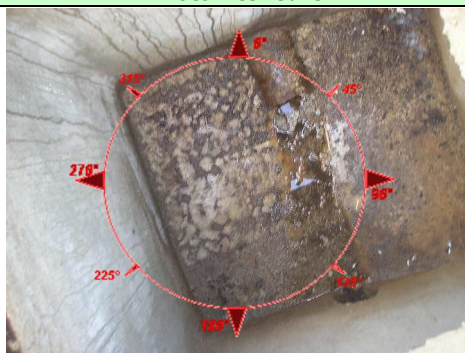
Photo intérieure	caractéristiques des canalisations					
	Collecteur	Angle	Géométrie	Nature	FE/TN	FE/NGF
	1:Arrivée I	292 °	Ø150	Fibro ciment	1,100 m	NR m

8:Exutoire I	129 °	Ø150	Fibro ciment	1,100 m	NR m

Observations sur la cunette	
Obstacle dépôts	Absence de cunette
