Diagnostic du réseau d'assainissement CCBVIR Réseau d'eaux usées

**RV N°
 00280
 Séparatif
 eaux
 usées
 (HY13 B0001)**

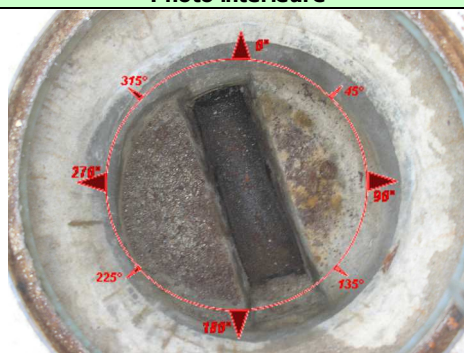
Photo intérieure	caractéristiques des canalisations

Collecteur	Angle	Géométrie	Nature	FE/TN	FE/NGF
	1:Arrivée I	153 °	Ø63	PVC pression	1,120 m	NR m
	8:Exutoire I	347 °	Ø200	PVC	1,120 m	NR m
