# Diagnostic du réseau d'assainissement CCBVIR Réseau d'eaux usées

**RV N°  
00284  
Séparatif  
eaux  
usées  
(HY13 B0001)**

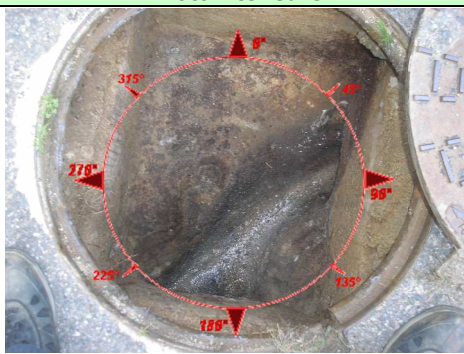
| Photo intérieure | caractéristiques des canalisations | | | | | |

| Observations sur la cunette | |
|---|--|
| Présence de racines | |

| Travaux proposés | |
|---|--|
| Réhabilitation ponctuelle | |
