Diagnostic du réseau d'assainissement CCBVIR Réseau d'eaux usées

**RV N°
00285
Séparatif
eaux
usées
(HY13 B0001)**

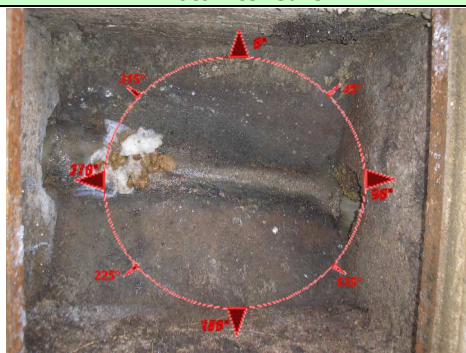
Photo intérieure	caractéristiques des canalisations					
	Collecteur	Angle	Géométrie	Nature	FE/TN	FE/NGF

1:Arrivée I	254 °	Ø160	PVC	0,600 m	NR m
	8:Exutoire I	98 °	Ø160	PVC	0,600 m	NR m

Observations sur les collecteurs	
1	
8

Observations sur la cunette	
Présence de racines	Obstacle dépôts

Travaux proposés	
Hydrocurage	Réhabilitation ponctuelle
