# Diagnostic du réseau d'assainissement CCBVIR Réseau d'eaux usées

**RV N°  
00287  
Séparatif  
eaux  
usées  
(HY13 B0001)**

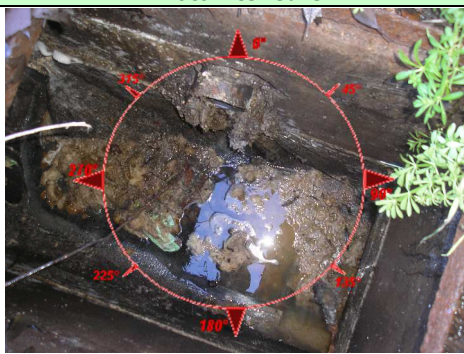
| Photo intérieure | caractéristiques des canalisations | | | | | |

| Observations sur les collecteurs | |
|---|---|
| 1 | Arrivée en chute |
| 8 | Vers le PR sensé être condamné |

| Observations sur la cunette | |
|---|---|
| Obstacle dépôts | Abrasion/corrosion |
| Absence de cunette | |

| Travaux proposés | |
|---|--|
| Hydrocurage | |
