Diagnostic du réseau d'assainissement CCBVIR Réseau d'eaux usées

**RV N°
00288
Séparatif
eaux
usées
(HY13 B0001)**

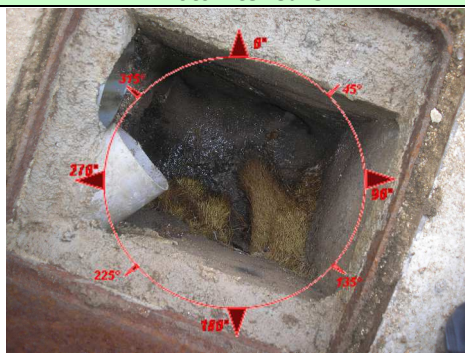
Photo intérieure	caractéristiques des canalisations

Désignation	Ouvrage visité	Type d'ouvrage	Regard de visite simple
Altimétrie	Cote tampon NGF : NR m	Profondeur : 0,740 m	Cote radier NGF : NR m
Debit eau claire parasite (QECP)	NR l/s

Observations sur les collecteurs	
1	Arrivée en chute
2	Arrivée en chute
3	Arrivée en chute
8

Observations sur la cunette	
Présence de racines

Travaux proposés
Réhabilitation ponctuelle

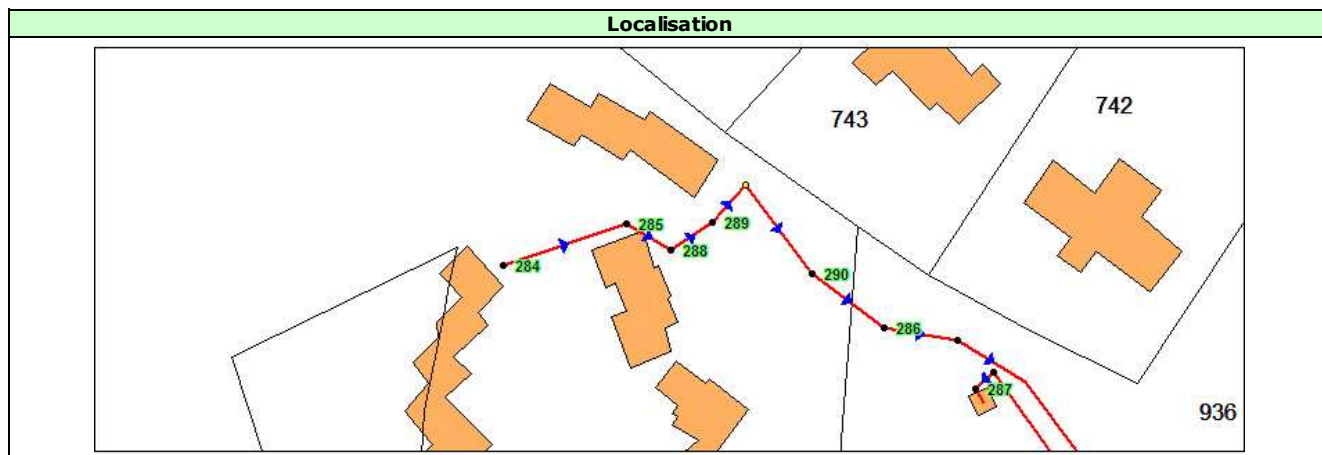
Collecteur	Angle	Géométrie	Nature	FE/TN	FE/NGF
	1:Arrivée I	302 °	Ø160	PVC	0,240 m	NR m
	2:Arrivée II.1	285 °	Ø150	PVC	0,240 m	NR m
	3:Arrivée II.2	226 °	Ø150	PVC	0,600 m	NR m
	8:Exutoire I	71 °	Ø160	PVC	0,740 m	NR m
