Désignation	Ouvrage visité	Type d'ouvrage	Regard de visite simple
Altimétrie	Cote tampon NGF : NR m	Profondeur : 1,120 m	Cote radier NGF : NR m
Debit eau claire parasite (QECP)	NR l/s

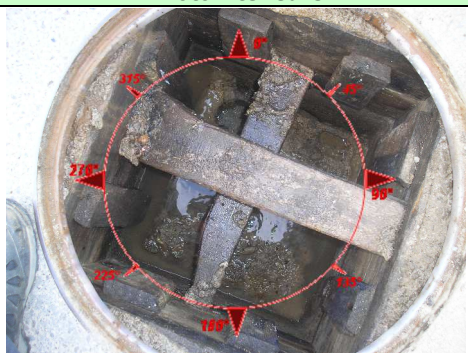
Photo intérieure	caractéristiques des canalisations					
	Collecteur	Angle	Géométrie	Nature	FE/TN	FE/NGF

1:Arrivée I	172 °	Ø200	Fibro ciment	1,120 m	NR m
	2:Arrivée II.1	124 °	Ø250	PVC	1,120 m	NR m
	8:Exutoire I	19 °	Ø200	PVC	1,120 m	NR m

Observations sur la cunette	
Obstacle dépôts

Observations sur le regard	
Parpaing en travers de l'écoulement

Travaux proposés	
Hydrocurage	Amélioration de l'écoulement
