Diagnostic du réseau d'assainissement CCBVIR Réseau d'eaux usées

**RV N°
 00294
 Séparatif
 eaux
 usées
 (HY13 B0001)**

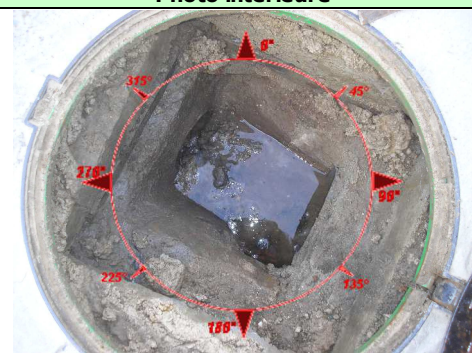
Photo intérieure	caractéristiques des canalisations

Collecteur	Angle	Géométrie	Nature	FE/TN	FE/NGF
	1:Arrivée I	192 °	Ø150	Fibro ciment	0,710 m	NR m
	2:Arrivée II.1	111 °	Ø200	PVC	0,710 m	NR m
	8:Exutoire I	299 °	Ø160	PVC	0,710 m	NR m

Observations sur la cunette	
Obstacle dépôts	Absence de cunette

Travaux proposés	
Hydrocurage	Amélioration de l'écoulement
