# Diagnostic du réseau d'assainissement CCBVIR Réseau d'eaux usées

**RV N°  
00296  
Séparatif  
eaux  
usées  
(HY13 B0001)**

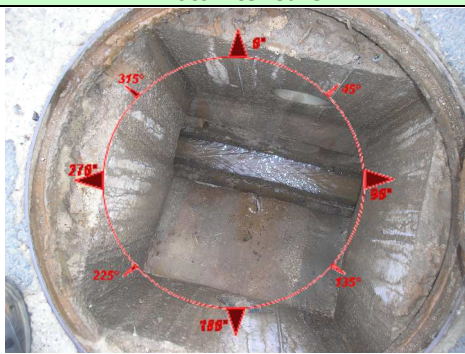
| Photo intérieure | caractéristiques des canalisations | | | | | |

| Observations sur les collecteurs | |
|---|---|
| 2 | Arrivée en chute |
| 3 | Arrivée en chute |
