# Diagnostic du réseau d'assainissement CCBVIR Réseau d'eaux usées

**RV N°  
 00297  
 Séparatif  
 eaux  
 usées  
 (HY13 B0001)**

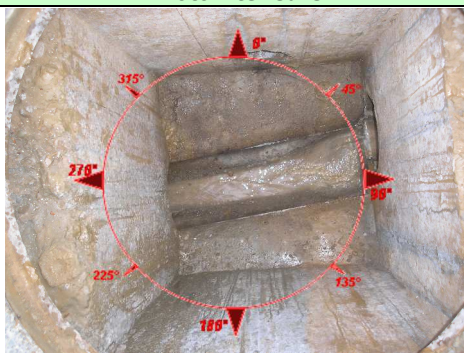
| Photo intérieure | caractéristiques des canalisations | | | | | |

| Photo intérieure | caractéristiques des canalisations | | | | | |
|---|---|---|---|---|---|---|
| | Collecteur | Angle | Géométrie | Nature | FE/TN | FE/NGF |
| | 1:Arrivée I | 111 ° | Ø200 | PVC | 0,920 m | NR m |
| | 2:Arrivée II.1 | 23 ° | Ø100 | PVC | 0,650 m | NR m |
| | 8:Exutoire I | 288 ° | Ø200 | PVC | 0,920 m | NR m |

| Observations sur les collecteurs | |
|---|---|
| 2 | Arrivée en chute |
