Diagnostic du réseau d'assainissement CCBVIR Réseau d'eaux usées

RV N°
00298
Séparatif
eaux
usées
(HY13 B0001)

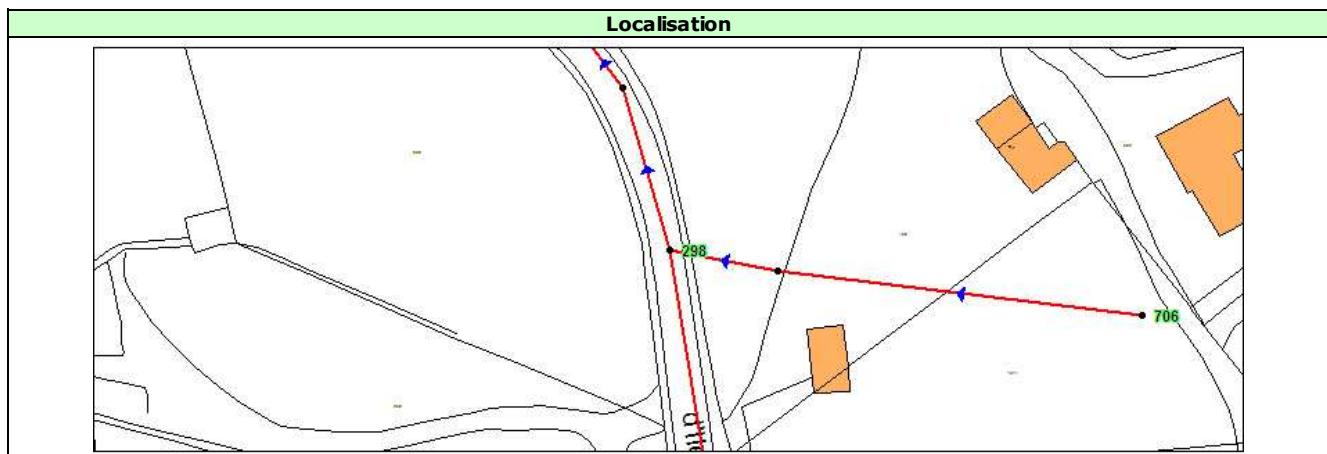
Photo intérieure		caractéristiques des canalisations					
Collecteur	Angle	Géométrie	Nature	FE/TN	FE/NGF		
1:Arrivée I	167 °	Ø200	PVC	1,040 m	NR m		
2:Arrivée II.1	86 °	Ø150	PVC	0,500 m	NR m		
3:Arrivée II.2	73 °	Ø150	Fibro ciment	0,700 m	NR m		
8:Exutoire I	350 °	Ø200	PVC	1,040 m	NR m

Observations sur les collecteurs	
1	
2	Arrivée en chute
3	Arrivée en chute
8
