Diagnostic du réseau d'assainissement CCBVIR Réseau d'eaux usées

**RV N°
 00304
 Séparatif
 eaux
 usées
 (HY13 B0001)**

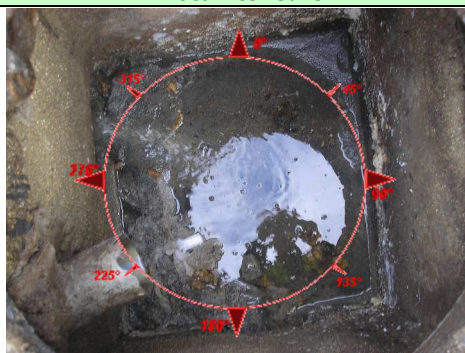
Photo intérieure	caractéristiques des canalisations				
	Collecteur	Angle	Géométrie	Nature	FE/TN FE/NGF

Désignation	Ouvrage visité	Type d'ouvrage	Regard de visite simple
Altimétrie	Cote tampon NGF : NR m	Profondeur : 0,690 m	Cote radier NGF : NR m
Debit eau claire parasite (QECF)	NR l/s

1:Arrivée I	278 °	Ø150	Fibro ciment	0,690 m NR m
	2:Arrivée II.1	220 °	Ø100	PVC	0,330 m NR m
	8:Exutoire I	145 °	Ø150	Fibro ciment	0,690 m NR m

Observations sur les collecteurs	
1	
2	Arrivée en chute
8	
Observations sur la cunette	
Obstacle dépôts	Absence de cunette
Observations sur le regard	
Traces de mise en charge	
Travaux proposés	
Hydrocurage
