Diagnostic du réseau d'assainissement CCBVIR Réseau d'eaux usées

**RV N°
 00307
 Séparatif
 eaux
 usées
 (HY13 B0001)**

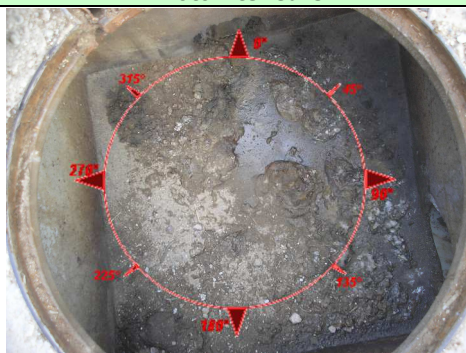
Photo intérieure	caractéristiques des canalisations					
	Collecteur	Angle	Géométrie	Nature	FE/TN	FE/NGF

1: Arrivée I	113 °	Ø150	PVC	0,450 m	NR m
	8: Exutoire I	348 °	Ø150	PVC	0,450 m	NR m

Observations sur la cunette	
Obstacle dépôts	Flashes et contrepente

Travaux proposés	
Hydrocurage
