# **Diagnostic du réseau d'assainissement CCBVIR Réseau d'eaux usées**

**RV N°  
 00313  
 Séparatif  
 eaux  
 usées  
 (HY13 B0001)**

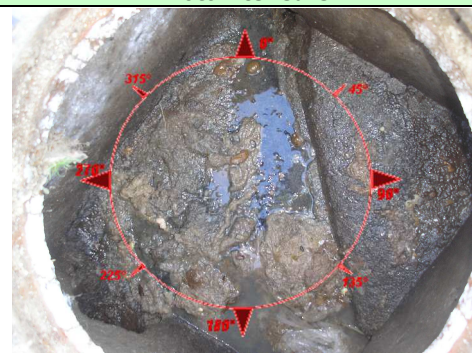
| Photo intérieure | caractéristiques des canalisations | | | | | |

| <b>Désignation</b> | Ouvrage visité | <b>Type d'ouvrage</b> | Regard de visite simple |
| <b>Altimétrie</b> | Cote tampon NGF : NR m | Profondeur : 0,520 m | Cote radier NGF : NR m |

| Photo intérieure | caractéristiques des canalisations | | | | | |
|---|---|---|---|---|---|---|
| | 1:Arrivée I | 187 ° | Ø150 | Fibro ciment | 0,520 m | NR m |
| | 2:Arrivée II.1 | 140 ° | Ø150 | Fibro ciment | 0,520 m | NR m |
| | 8:Exutoire I | 357 ° | Ø150 | Fibro ciment | 0,520 m | NR m |

| Observations sur les collecteurs | |
|---|---|
| Obstacle dépôts | Absence de cunette |

| Observations sur les collecteurs | |
|---|---|
| Travaux proposés | |
| Hydrocurage | |
