# Diagnostic du réseau d'assainissement CCBVIR Réseau d'eaux usées

**RV N°  
 00318  
 Séparatif  
 eaux  
 usées  
 (HY13 B0001)**

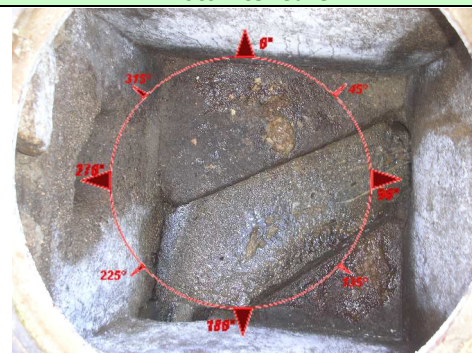
| Photo intérieure | caractéristiques des canalisations | | | | | |

| Observations sur les collecteurs | |
|---|---|
| 2 | Arrivée en chute |
| Absence de cunette | |
