Diagnostic du réseau d'assainissement CCBVIR Réseau d'eaux usées

**RV N°
 00324
 Séparatif
 eaux
 usées
 (HY13 B0001)**

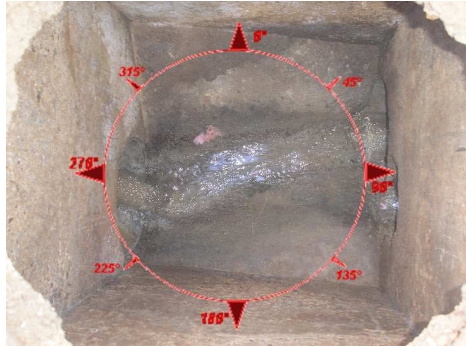
Photo intérieure	caractéristiques des canalisations					
	Collecteur	Angle	Géométrie	Nature	FE/TN	FE/NGF

Désignation	Ouvrage visité	Type d'ouvrage	Regard de visite simple
Altimétrie	Cote tampon NGF : NR m	Profondeur : 1,450 m	Cote radier NGF : NR m
Debit eau claire parasite (QECP)	NR l/s

1: Arrivée I	235 °	Ø400	PVC	1,450 m	NR m
	2: Arrivée II.1	66 °	Ø200	Fibro ciment	1,140 m	NR m
	8: Exutoire I	46 °	Ø400	PVC	1,450 m	NR m

Observations sur les collecteurs	
1	
2	Arrivée en chute
8	
Observations sur la cunette	
Observations sur le regard	
Travaux proposés
