# Diagnostic du réseau d'assainissement CCBVIR Réseau d'eaux usées

**RV N°  
00327  
Séparatif  
eaux  
usées  
(HY13 B0001)**

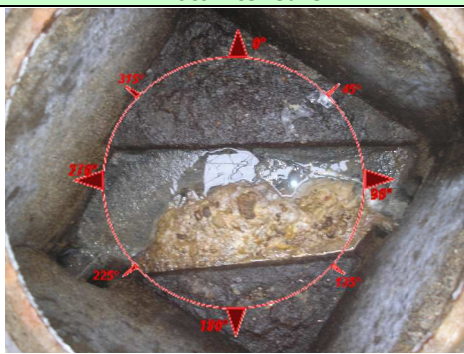
| Photo intérieure | caractéristiques des canalisations | | | | | |

| Observations sur la cunette | |
|---|--|
| Obstacle dépôts | |

| Travaux proposés | |
|---|--|
| Hydrocurage | |
