Diagnostic du réseau d'assainissement CCBVIR Réseau d'eaux usées

**RV N°
 00328
 Séparatif
 eaux
 usées
 (HY13 B0001)**

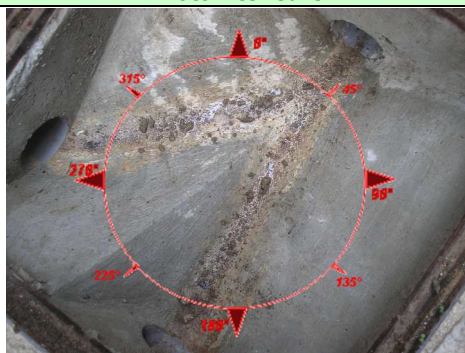
Photo intérieure	caractéristiques des canalisations					
	Collecteur	Angle	Géométrie	Nature	FE/TN	FE/NGF

Désignation	Ouvrage visité	Type d'ouvrage	Regard de visite simple
Altimétrie	Cote tampon NGF : NR m	Profondeur : 0,330 m	Cote radier NGF : NR m
Debit eau claire parasite (QECF)	NR l/s

1:Arrivée I	236 °	Ø100	PVC	0,330 m	NR m
	2:Arrivée II.1	172 °	Ø100	PVC	0,250 m	NR m
	8:Exutoire I	346 °	Ø100	PVC	0,330 m	NR m

Observations sur les collecteurs	
1	
2	Arrivée en chute
8	
Observations sur la cunette	
Observations sur le regard	
Travaux proposés
