Diagnostic du réseau d'assainissement CCBVIR

Réseau d'eaux usées

**RV N°
00332
Séparatif
eaux
usées
(HY13 B0001)**

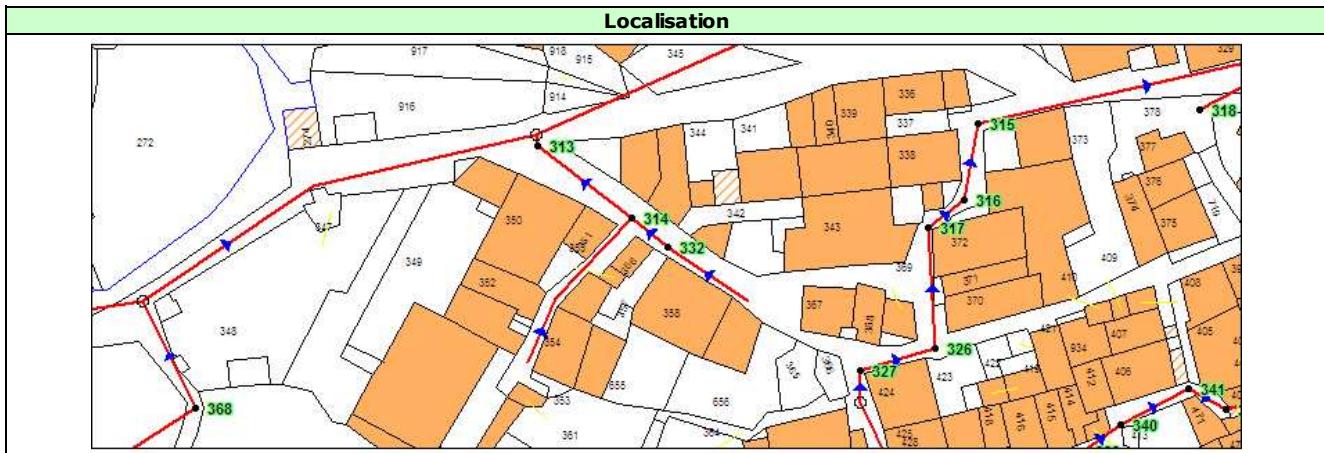
Photo intérieure		caractéristiques des canalisations				
Collecteur	Angle	Géométrie	Nature	FE/TN	FE/NGF	
1:Arrivée I	125 °	Ø150	Fibro ciment	0,700 m	NR m	
2:Arrivée II.1	207 °	Ø100	Fibro ciment	0,450 m	NR m	
8:Exutoire I	305 °	Ø150	Fibro ciment	0,700 m	NR m

Observations sur les collecteurs	
1	
2	Arrivée en chute
8

Observations sur la cunette	
Obstacle déposés
