# **Diagnostic du réseau d'assainissement CCBVIR Réseau d'eaux usées**

**RV N°  
 00334  
 Séparatif  
 eaux  
 usées  
 (HY13 B0001)**

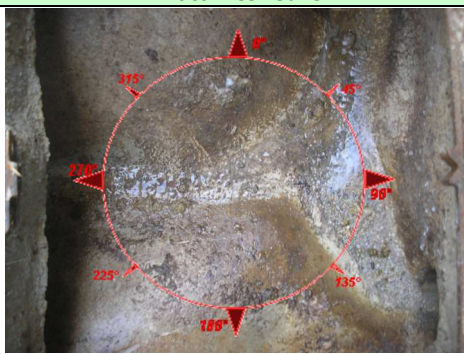
| Photo intérieure | caractéristiques des canalisations | | | | | |

| <b>Désignation</b> | Ouvrage visité | <b>Type d'ouvrage</b> | Regard de visite simple |
| <b>Altimétrie</b> | Cote tampon NGF : NR m | Profondeur : 0,300 m | Cote radier NGF : NR m |

| Photo intérieure | caractéristiques des canalisations | | | | | |
|---|---|---|---|---|---|---|
| | 1:Arrivée I | 265 ° | Ø120 | PVC | 0,300 m | NR m |
| | 2:Arrivée II.1 | 130 ° | Ø100 | PVC | 0,280 m | NR m |
| | 8:Exutoire I | 15 ° | Ø120 | PVC | 0,300 m | NR m |
