# Diagnostic du réseau d'assainissement CCBVIR Réseau d'eaux usées

**RV N°  
00341  
Séparatif  
eaux  
usées  
(HY13 B0001)**

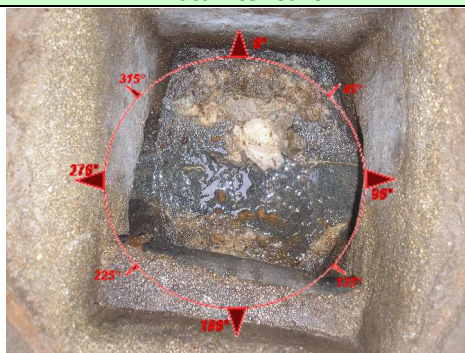
Photo intérieure	caractéristiques des canalisations

<b>Désignation</b>	Ouvrage visité	<b>Type d'ouvrage</b>	Regard de visite simple
<b>Altimétrie</b>	Cote tampon NGF : NR m	Profondeur : 0,600 m	Cote radier NGF : NR m
<b>Debit eau claire parasite (QECF)</b>	NR l/s

Collecteur	Angle	Géométrie	Nature	FE/TN	FE/NGF
	1:Arrivée I	254 °	Ø200	Fibro ciment	0,600 m	NR m
	8:Exutoire I	94 °	Ø200	Fibro ciment	0,600 m	NR m
