Diagnostic du réseau d'assainissement CCBVIR Réseau d'eaux usées

**RV N°
00343
Séparatif
eaux
usées
(HY13 B0001)**

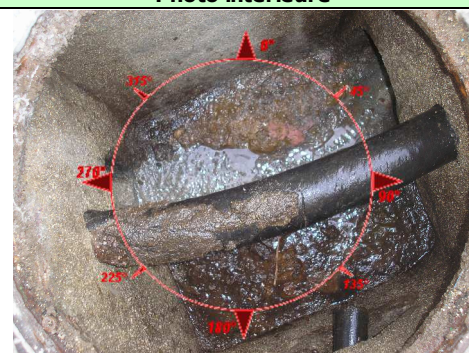
Photo intérieure	caractéristiques des canalisations

Collecteur	Angle	Géométrie	Nature	FE/TN	FE/NGF
	1:Arrivée I	251 °	Ø200	Fibro ciment	0,570 m	NR m
	2:Arrivée II.1	150 °	Ø50	PVC	0,300 m	NR m
	8:Exutoire I	18 °	Ø200	Fibro ciment	0,570 m	NR m

Observations sur les collecteurs	
1	
2	Arrivée en chute
8	
Observations sur la cunette	
Obstacle dépôts	
Observations sur le regard	
Travaux proposés	
Hydrocurage
