# Diagnostic du réseau d'assainissement CCBVIR Réseau d'eaux usées

**RV N°  
 00348  
 Séparatif  
 eaux  
 usées  
 (HY13 B0001)**

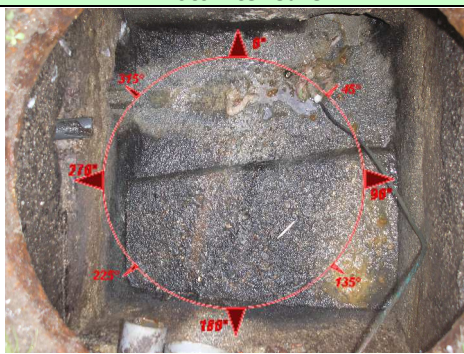
| Photo intérieure | caractéristiques des canalisations | | | | | |

| Observations sur les collecteurs | |
|---|---|
| 2 | Arrivée en chute |
| 3 | Arrivée en chute |

| Observations sur la cunette | |
|---|---|
| Obstacle dépôts | Absence de cunette |

| Travaux proposés |
|---|
| Hydrocurage |
