## Diagnostic du réseau d'assainissement CCBVIR Réseau d'eaux usées

**RV N°  
00349  
Séparatif  
eaux  
usées  
(HY13 B0001)**

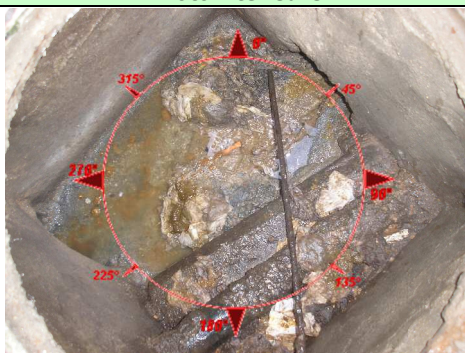
| Photo intérieure | caractéristiques des canalisations | | | | |

| <b>Désignation</b> | Ouvrage visité | <b>Type d'ouvrage</b> | Regard de visite simple |
| <b>Altimétrie</b> | Cote tampon NGF : NR m | Profondeur : 0,720 m | Cote radier NGF : NR m |

| Photo intérieure | caractéristiques des canalisations | | | | |
|---|---|---|---|---|---|
| | Collecteur | Angle | Géométrie | Nature | FE/TN<br>FE/NGF |
| | 1:Arrivée I | 184 ° | Ø200 | Fibro ciment | 0,720 m<br>NR m |
| | 8:Exutoire I | 8 ° | Ø200 | Fibro ciment | 0,720 m<br>NR m |

| Observations sur la cunette | |
|---|---|
| Obstacle dépôts | Absence de cunette |

| Travaux proposés | |
| Hydrocurage | |
