**Diagnostic du réseau
d'assainissement
CCBVIR
Réseau d'eaux usées**

**RV N°
00350
Séparatif
eaux
usées
(HY13 B0001)**

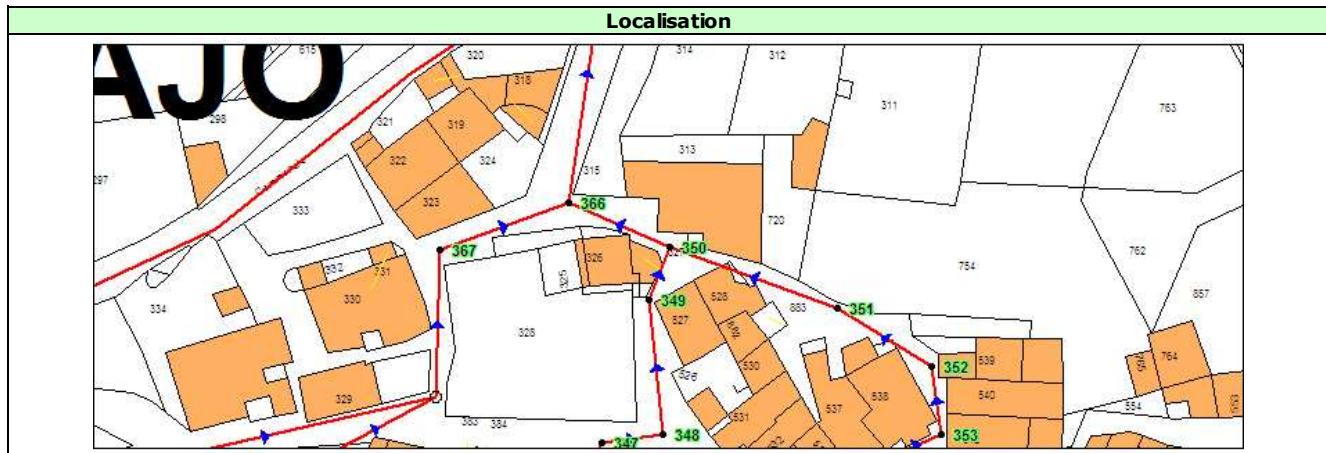
Désignation	Ouvrage visité	Type d'ouvrage	Regard de visite simple
Altimétrie	Cote tampon NGF : NR m	Profondeur : 0,680 m	Cote radier NGF : NR m
Debit eau claire parasite (QECP)	NR l/s

Photo intérieure	caractéristiques des canalisations					
	Collecteur	Angle	Géométrie	Nature	FE/TN	FE/NGF
	1:Arrivée I	196 °	Ø200	Fibro ciment	0,680 m	NR m
	2:Arrivée II.1	102 °	Ø150	Fibro ciment	0,680 m	NR m
	8:Exutoire I	314 °	Ø200	Fibro ciment	0,680 m	NR m

Observations sur la cunette	
Obstacle dépôts	Absence de cunette

Observations sur le regard	
Hydrocurage

Travaux proposés	
Hydrocurage
