# Diagnostic du réseau d'assainissement CCBVIR Réseau d'eaux usées

**RV N°  
 00358  
 Séparatif  
 eaux  
 usées  
 (HY13 B0001)**

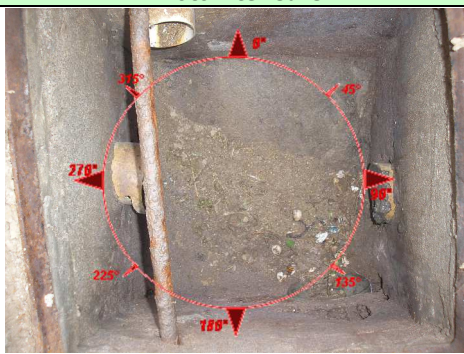
| Photo intérieure | caractéristiques des canalisations | | | | | |

| <b>Désignation</b> | Ouvrage visité | <b>Type d'ouvrage</b> | Regard de visite simple |
| <b>Altimétrie</b> | Cote tampon NGF : NR m | Profondeur : 0,600 m | Cote radier NGF : NR m |

| Photo intérieure | caractéristiques des canalisations | | | | | |
|---|---|---|---|---|---|---|
| | Collecteur | Angle | Géométrie | Nature | FE/TN | FE/NGF |
| | 1:Arrivée I | 307 ° | Ø100 | PVC | 0,450 m | NR m |
| | 2:Arrivée II.1 | 25 ° | Ø80 | PVC | 0,300 m | NR m |
| | 8:Exutoire I | 210 ° | Ø150 | PVC | 0,600 m | NR m |

| Observations sur les collecteurs | |
|---|---|
| 1 | Arrivée en chute |
| 2 | Arrivée en chute |
