## Diagnostic du réseau d'assainissement CCBVIR Réseau d'eaux usées

**RV N°  
 00362  
 Séparatif  
 eaux  
 usées  
 (HY13 B0001)**

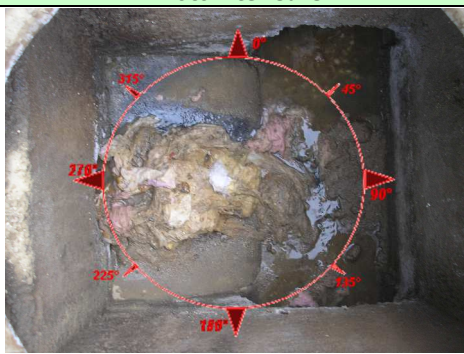
| Photo intérieure | caractéristiques des canalisations | | | | | |

| Photo intérieure | caractéristiques des canalisations | | | | | |
|---|---|---|---|---|---|---|
| | 1:Arrivée I | 12 ° | Ø300 | béton | 0,680 m | NR m |
| | 2:Arrivée II.1 | 279 ° | Ø150 | PVC | 0,600 m | NR m |
| | 8:Exutoire I | 188 ° | Ø300 | béton | 0,680 m | NR m |

| Observations sur les collecteurs | |
|---|---|
| 2 | Arrivée en chute |
| Obstacle dépôts | Absence de cunette |

| Observations sur les collecteurs | |
|---|---|
| Travaux proposés | |
| Hydrocurage | |
