## Diagnostic du réseau d'assainissement CCBVIR Réseau d'eaux usées

**RV N°  
 00366  
 Séparatif  
 eaux  
 usées  
 (HY13 B0001)**

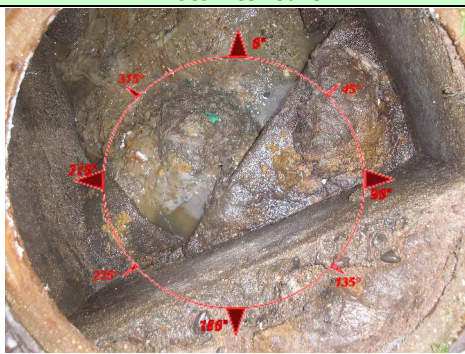
| Photo intérieure | caractéristiques des canalisations | | | | | |

| <b>Désignation</b> | Ouvrage visité | <b>Type d'ouvrage</b> | Regard de visite simple |
| <b>Altimétrie</b> | Cote tampon NGF : NR m | Profondeur : 0,700 m | Cote radier NGF : NR m |

| Photo intérieure | caractéristiques des canalisations | | | | | |
|---|---|---|---|---|---|---|
| | Collecteur | Angle | Géométrie | Nature | FE/TN | FE/NGF |
| | 1:Arrivée I | 106 ° | Ø200 | Fibro ciment | 0,700 m | NR m |
| | 2:Arrivée II.1 | 267 ° | Ø200 | Fibro ciment | 0,650 m | NR m |
| | 8:Exutoire I | 6 ° | Ø200 | Fibro ciment | 0,700 m | NR m |

| Observations sur les collecteurs | |
|---|---|
| Obstacle dépôts | Absence de cunette |

| Observations sur les collecteurs | |
|---|---|
| Hydrocurage | Amélioration de l'écoulement |
