Diagnostic du réseau d'assainissement CCBVIR Réseau d'eaux usées

**RV N°
 00367
 Séparatif
 eaux
 usées
 (HY13 B0001)**

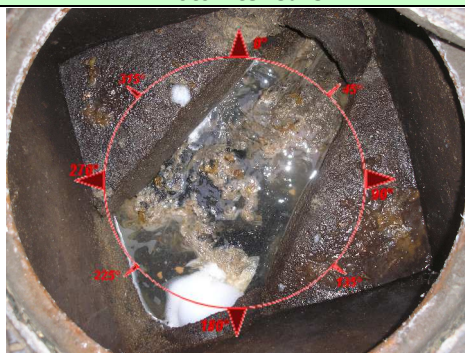
Photo intérieure	caractéristiques des canalisations					
	Collecteur	Angle	Géométrie	Nature	FE/TN	FE/NGF

Observations sur la cunette	
Obstacle dépôts	Absence de cunette

Travaux proposés	
Hydrocurage
