# Diagnostic du réseau d'assainissement CCBVIR Réseau d'eaux usées

**RV N°  
 00368  
 Séparatif  
 eaux  
 usées  
 (HY13 B0001)**

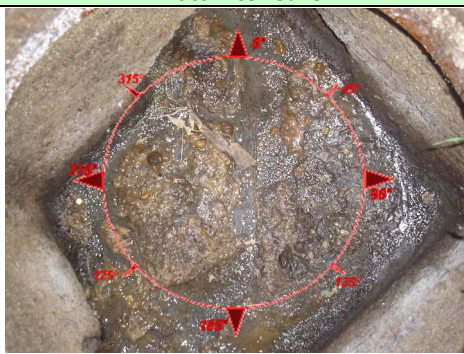
| Photo intérieure | caractéristiques des canalisations | | | | | |

| Photo intérieure | caractéristiques des canalisations | | | | | |
|---|---|---|---|---|---|---|
| | 1:Arrivée I | 195 ° | Ø150 | Fibro ciment | 0,600 m | NR m |
| | 8:Exutoire I | 339 ° | Ø200 | Fibro ciment | 0,600 m | NR m |

| Observations sur la cunette | |
|---|---|
| Obstacle dépôts | Absence de cunette |

| Travaux proposés | |
|---|--|
| Hydrocurage | |
