Diagnostic du réseau d'assainissement CCBVIR

Réseau d'eaux usées

**RV N°
00371
Séparatif
eaux
usées
(HY13 B0001)**

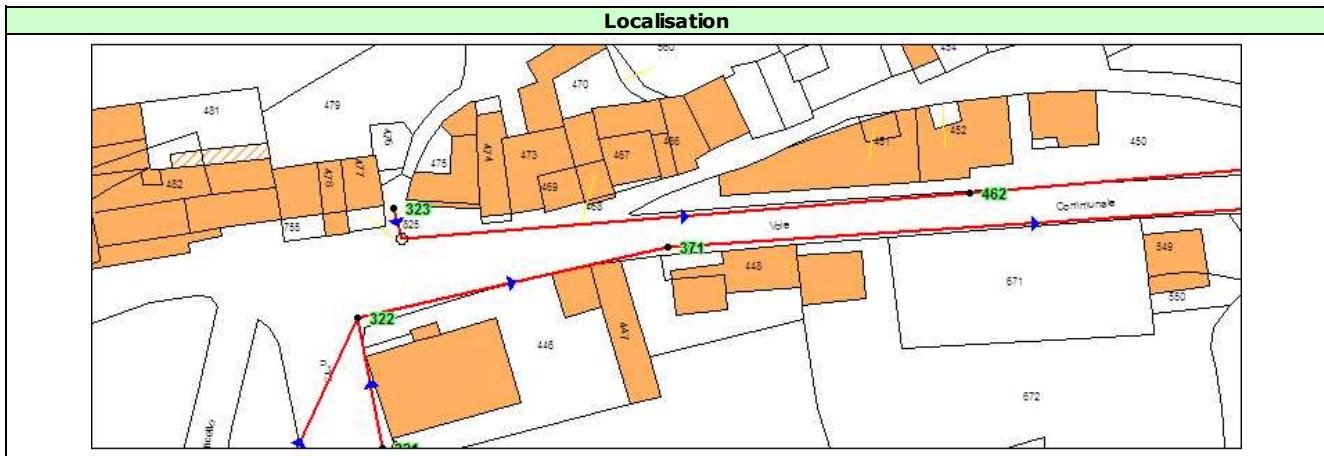
Photo intérieure	caractéristiques des canalisations					
	Collecteur	Angle	Géométrie	Nature	FE/TN	FE/NGF
	1:Arrivée I	260 °	Ø400	PVC	1,420 m	NR m
	2:Arrivée II.1	173 °	Ø200	Fibro ciment	2,540 m	NR m
	8:Exutoire I	86 °	Ø400	PVC	2,600 m	NR m

Observations sur les collecteurs	
1	Arrivée en chute
2	Semble collecter des eaux claires
8
